Rathaus Meißen, Markt

WEITERBAUEN AM DENKMAL

Die Sanierung des Rathauses Meißen Baarß+Löschner Architekten BDA

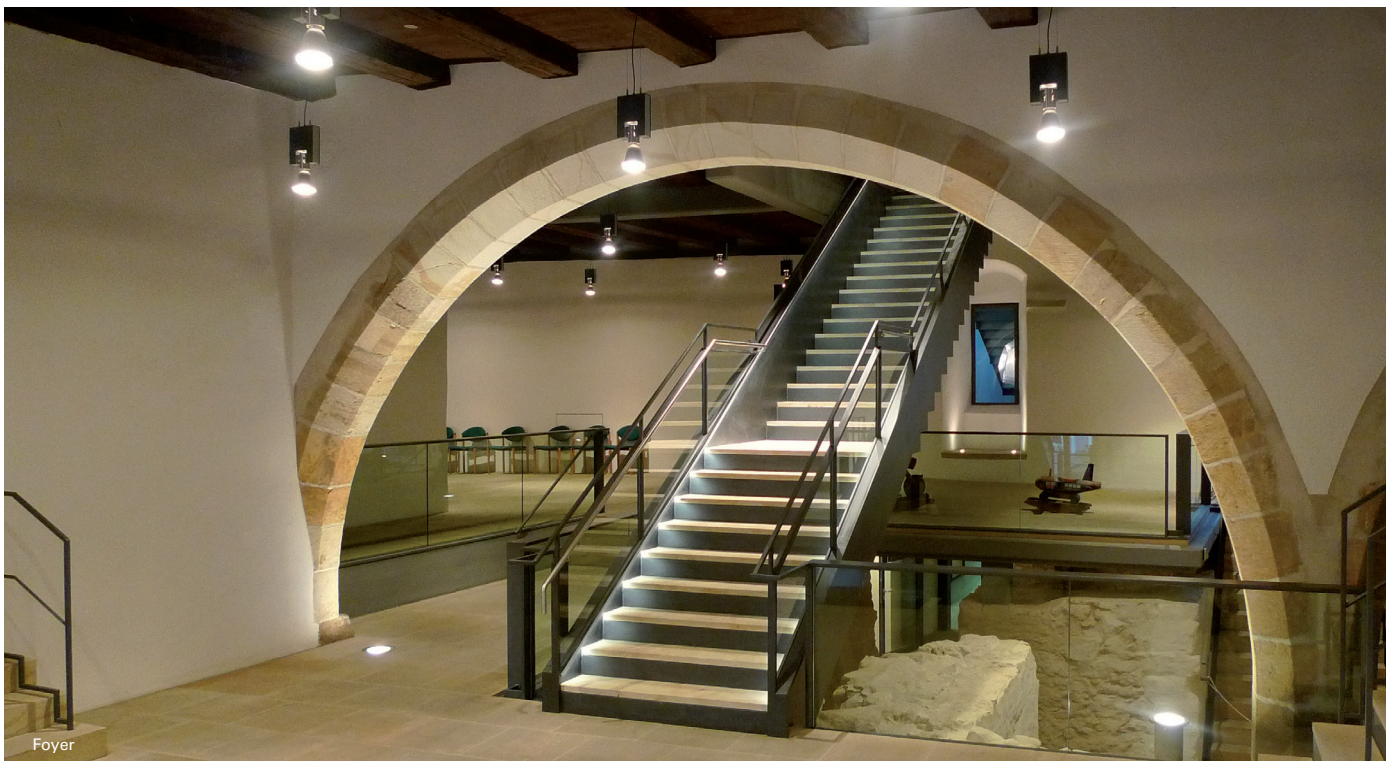
ZEITGEMÄSSE FORMENSPRACHE

Gestaltungsmaterialien, die in deutlichen Kontrast zu den historischen Baustoffen Sandstein, Bruchstein und Holzbalken treten. So wurden beispielsweise die hofseitigen Fenster des großen Saales nicht in ihrem historischen Zustand wieder hergestellt. Vielmehr entschied man sich, um den Saal besser zu belichten, die Abmessungen der erst in den 30er Jahren eingebauten Fenster beizubehalten und diese durch moderne Stahlfenster zu ersetzen. Die breiten Fensteröffnungen werden durch vertikal eingestellte Stahlgewände gegliedert.

In konzentrierter Form artikuliert sich das Weiterbauen am Denkmal in dem vollständig verglasten Funktionstreppehaus mit Stahltreppen und Glasaufzug, das sich an der funktionell richtigen Stelle, an der Kante des L-förmigen Gebäudes befindet, ohne dabei denkmalpflegerisch wertvolle Substanz zu zerstören. Einen deutlich modernen Akzent setzt auch der gläserne Evakuierungsturm.
